## Wertvolle Fenster in Sicherheit

**Glasmalerei:** Der Kunstglasermeister Karsten Kuhn aus Güntersleben und sein Team restaurieren die neugotischen Fensterelemente von St. Andreas in Karlstadt und installieren außen eine Schutzverglasung

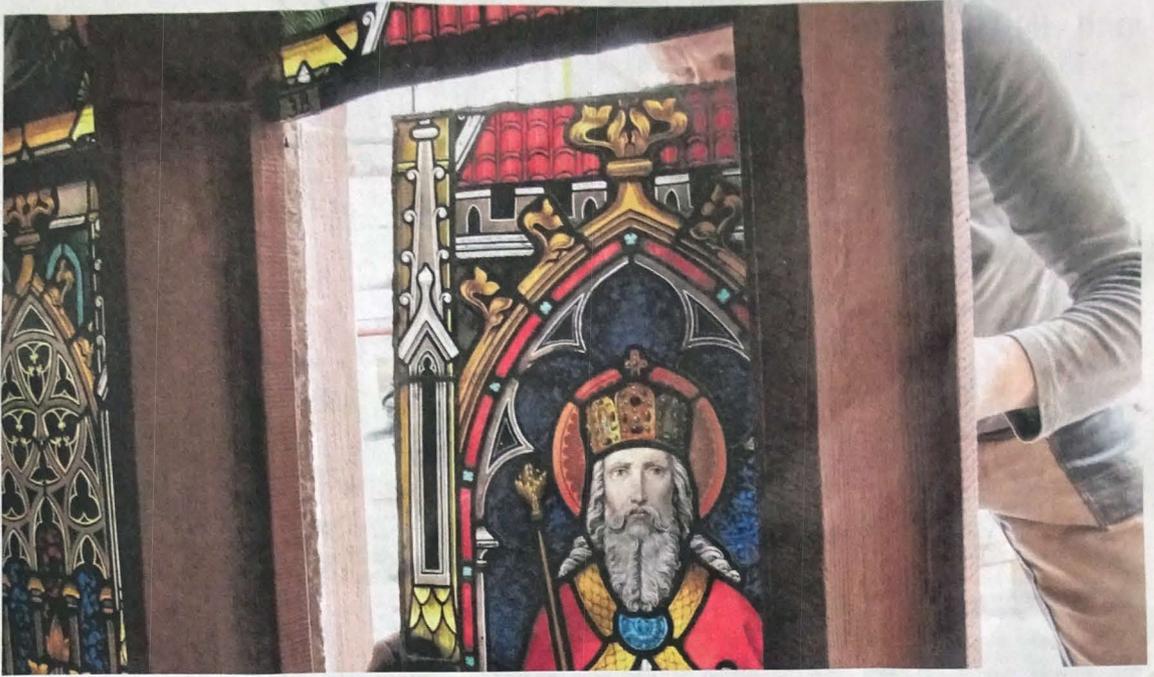
Vorsicht ist angesagt beim Herausheben der Elemente eines farbigen Glasfensters von St. Andreas.

Als die Mitarbeiter der Werkstatt die einzelnen, 47 mal 94 Zentimeter großen Bleiverglasungen ausbauen, mussten sie mit größter Sorgfalt arbeiten, um die teils sehr dünnen und fragilen Scheiben von der Verkrüftung im Steinfalz zu trennen. Vorsichtig wurden die Teile auf dem Gerüst verpackt und am Flanschzug herabgelassen.

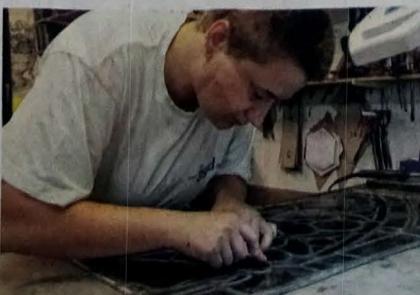
Glasmalerin Lisa Kirbach verfestigt die Verbleibung.

Für eine ausführliche Dokumentation fotografierte Karsten Kuhn die einzelnen Glasfenster vor dem Ausbau vom Gerüst aus und mehrmals in der Werkstatt. Nach der Überprüfung der Malschichten wurden sie mit destilliertem Wasser gereinigt. Kitt- und Farbreste waren zu entfernen. Rostige und unbrauchbare Lötprofile waren zu erneuern, die Verbleibung zu überarbeiten und gerissene Lötstellen punktuell neu zu verloten.

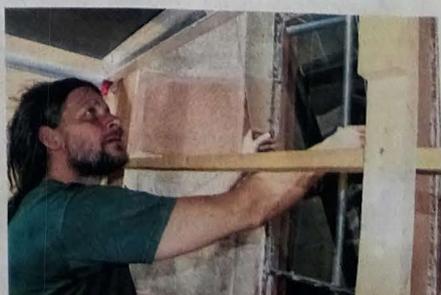
Karsten Kuhn setzt die Schutzverglasung ein.

Zugleich bereiteten sie die historischen Fenstersteine für eine Neukonstruktion vor. Bei der neuen Schutzverglasung besteht die Außenscheibe des Verbundsicherheitsglases aus leicht bewegtem Ziehglas, das mündgeblasenem Glas ähnlich ist und besser zur historischen Fassade passt als modernes, völlig planes Glas. Zudem filtert das Glas einen Großteil der UV-Strahlung und bleibt auch

nach einer eventuellen Beschädigung noch schützend in der Fensteröffnung stehen.
